RWA informiert

Kondensation an NRW's, Lichtkuppeln und Lichtstraßen

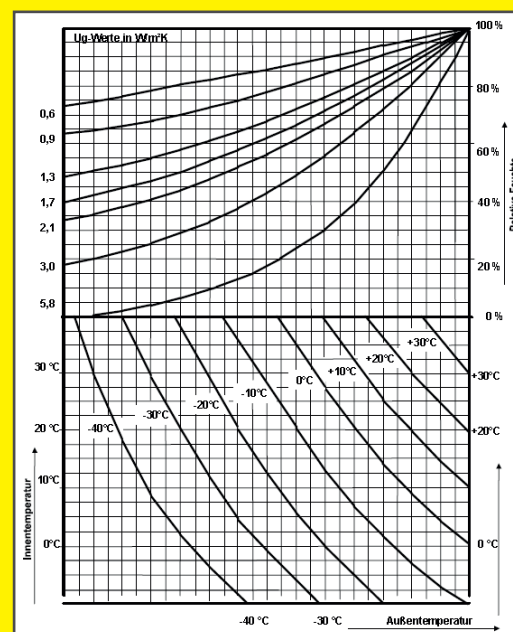
Mit dem Taupunkt diagramm kann eine Außentemperatur ermittelt werden, an der Raumluft an der raumseitigen Verglasungsoberfläche zu kondensieren beginnt und sich Niederschlag auf der Verglasung bildet.

Beispiel:

Polycarbonat-Stegdoppelplatte von 10 mm

Mit einem U-Wert von 3,0 W/m²K

Raumtemperatur 22,5°C

Relative Luftfeuchtigkeit 60%

Daraus ergibt sich eine Außentemperatur von +/-0°C bei welcher an der raumseitigen Oberfläche bereits ein Beschlag entsteht.
